SCHLOSSANLAGE SCHWARZBURG

Schwarzburg,
Landkreis Saalfeld-Rudolstadt

Bauherr: Thüringer Landesamt
für Denkmalpflege und Archäologie /
Stiftung Thüringer Schlösser und Gärten
Zeitraum: 1992-2001

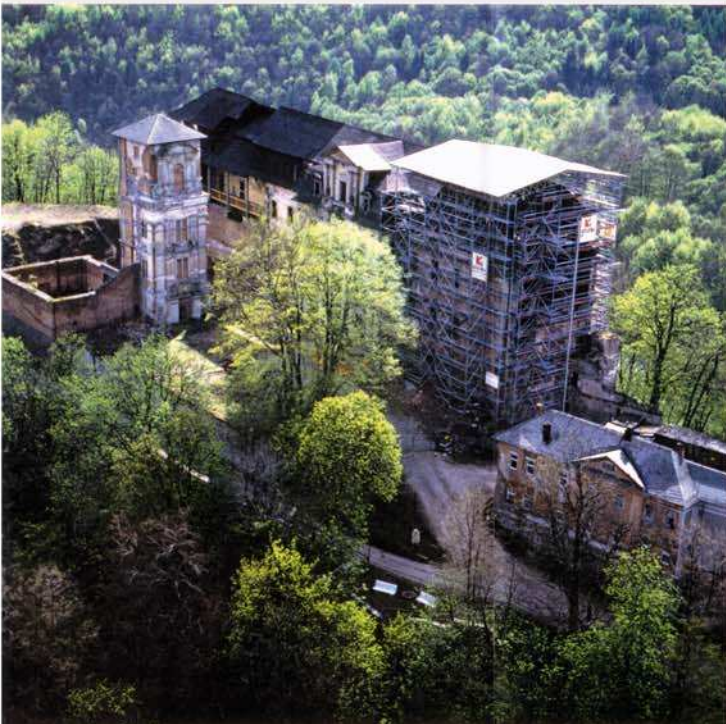
Luftbildaufnahme während der Notsicherungsmaßnahmen, Ansicht von Nord-Osten, 1993

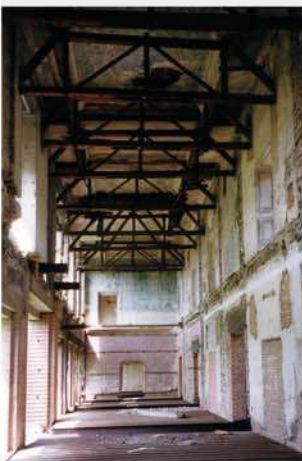
Bestand Hauptgebäude innen

Auf einem schmalen Bergrücken im Schwarzatal befindet sich die Schlossanlage Schwarzburg. Bis zum Beginn der Umbauarbeiten zu einem Reichsgästehaus 1939/40 diente das barocke Schloss der Fürstentümer Schwarzburg-Rudolstadt und Schwarzburg-Sondershausen als Sommersitz. Die während des Zweiten Weltkrieges 1940 begonnenen und 1943 eingestellten Abbruch- und Umbauarbeiten hatten zu einem Totalverlust einzelner Gebäude geführt, andere Teile der Schlossanlage blieben als Umbauruine zurück. Aufgrund fehlender Reparaturarbeiten verschlechterte sich der bauliche Zustand in den folgenden Jahrzehnten immer mehr.

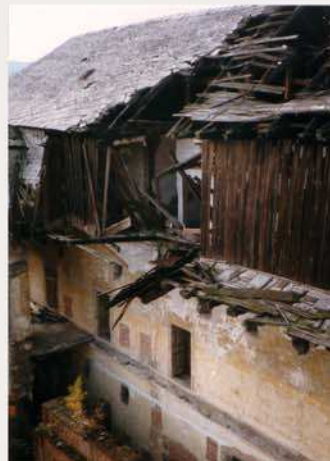
Ansicht von Osten, Vorzustand

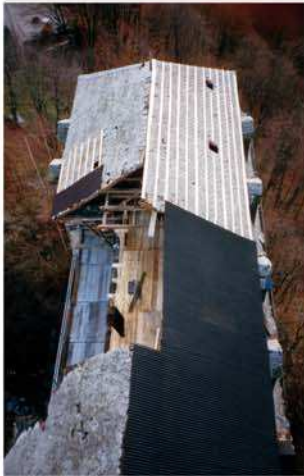
Aufbau Notdach 1992

Schwerpunkt bildete hierbei das Hauptgebäude. Während der Schadensbereich an der Ostseite mit einem Notdach geschlossen wurde, erfolgte für den nördlichen Teil der Schutz vor Witterung mittels eines Kassettendaches, welches sich auf Fassadengerüsten ablagerte. Dies bildete die Voraussetzung für die zimmermannsmäßige Reparatur des Mansarddaches im nördlichen Teil des Hauptgebäudes. Durch diese Maßnahmen konnte jeglicher weiterer Feuchtigkeitseintritt verhindert werden.

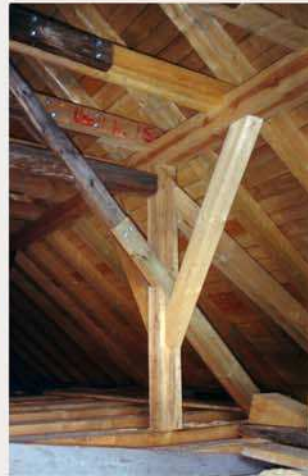
Reparaturverbindung Dach

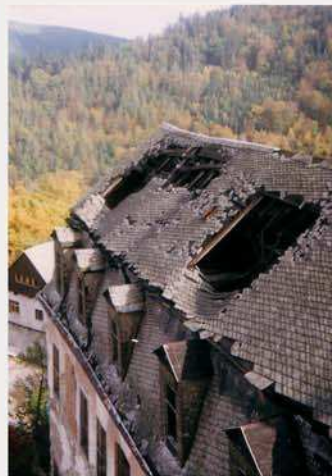
Vorzustand Dach 1992

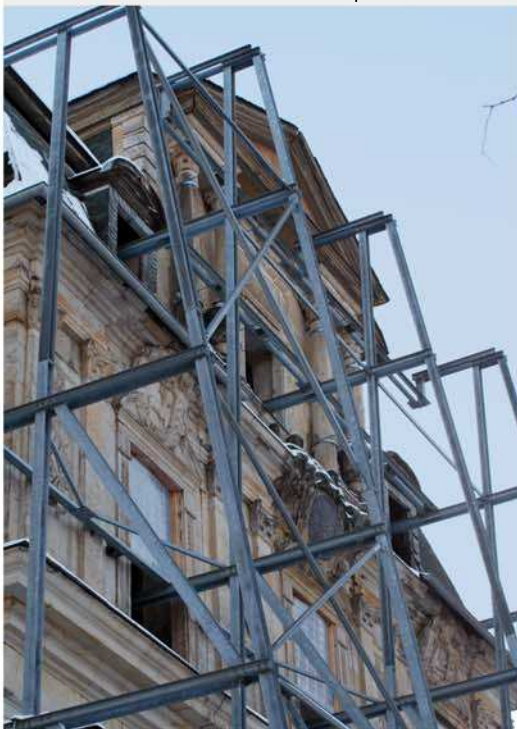
Fassadensicherung Hauptgebäude

1999 wurde am Hauptgebäude wegen des statisch kritischen Zustands eine Fassadensicherung vorgenommen, wobei der Mittelrisalit durch eine Stahlrahmenkonstruktion abgestützt wurde.

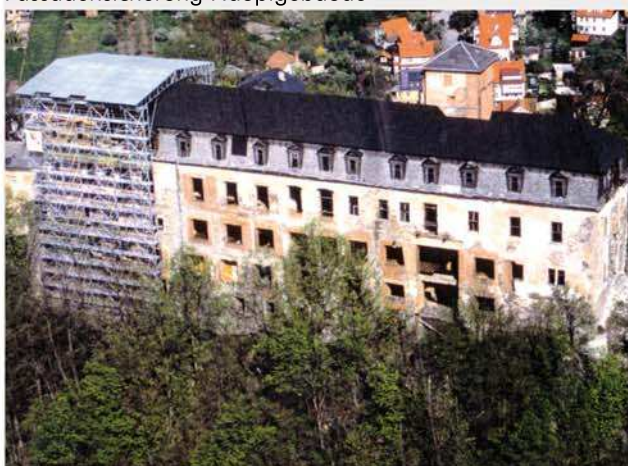
Luftbildaufnahme Ansicht von Westen, 1993

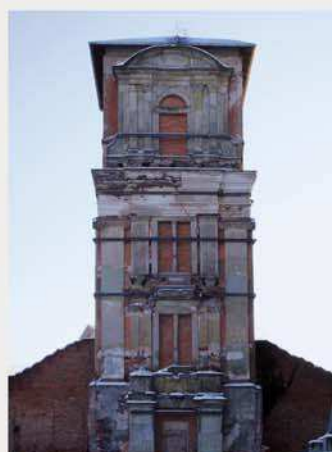
Sicherung Kirchturm

Die 1992 begonnenen Notsicherungsmaßnahmen am Hauptgebäude, Kirchturm, Zeughaus, Kaisersaal und Außenanlagen konzentrierten sich auf die Absperrung der Gefahrenbereiche, die Beräumung eingestürzter Bauteile, die Abstützung nicht mehr tragfähiger Elemente und die Schließung der Dachbereiche.
